Štěrkonosná řeka Morávka – mizející fenomén naší krajiny

Václav Škarpich, Tomáš Galia, Jan Hradecký, Stanislav Ruman

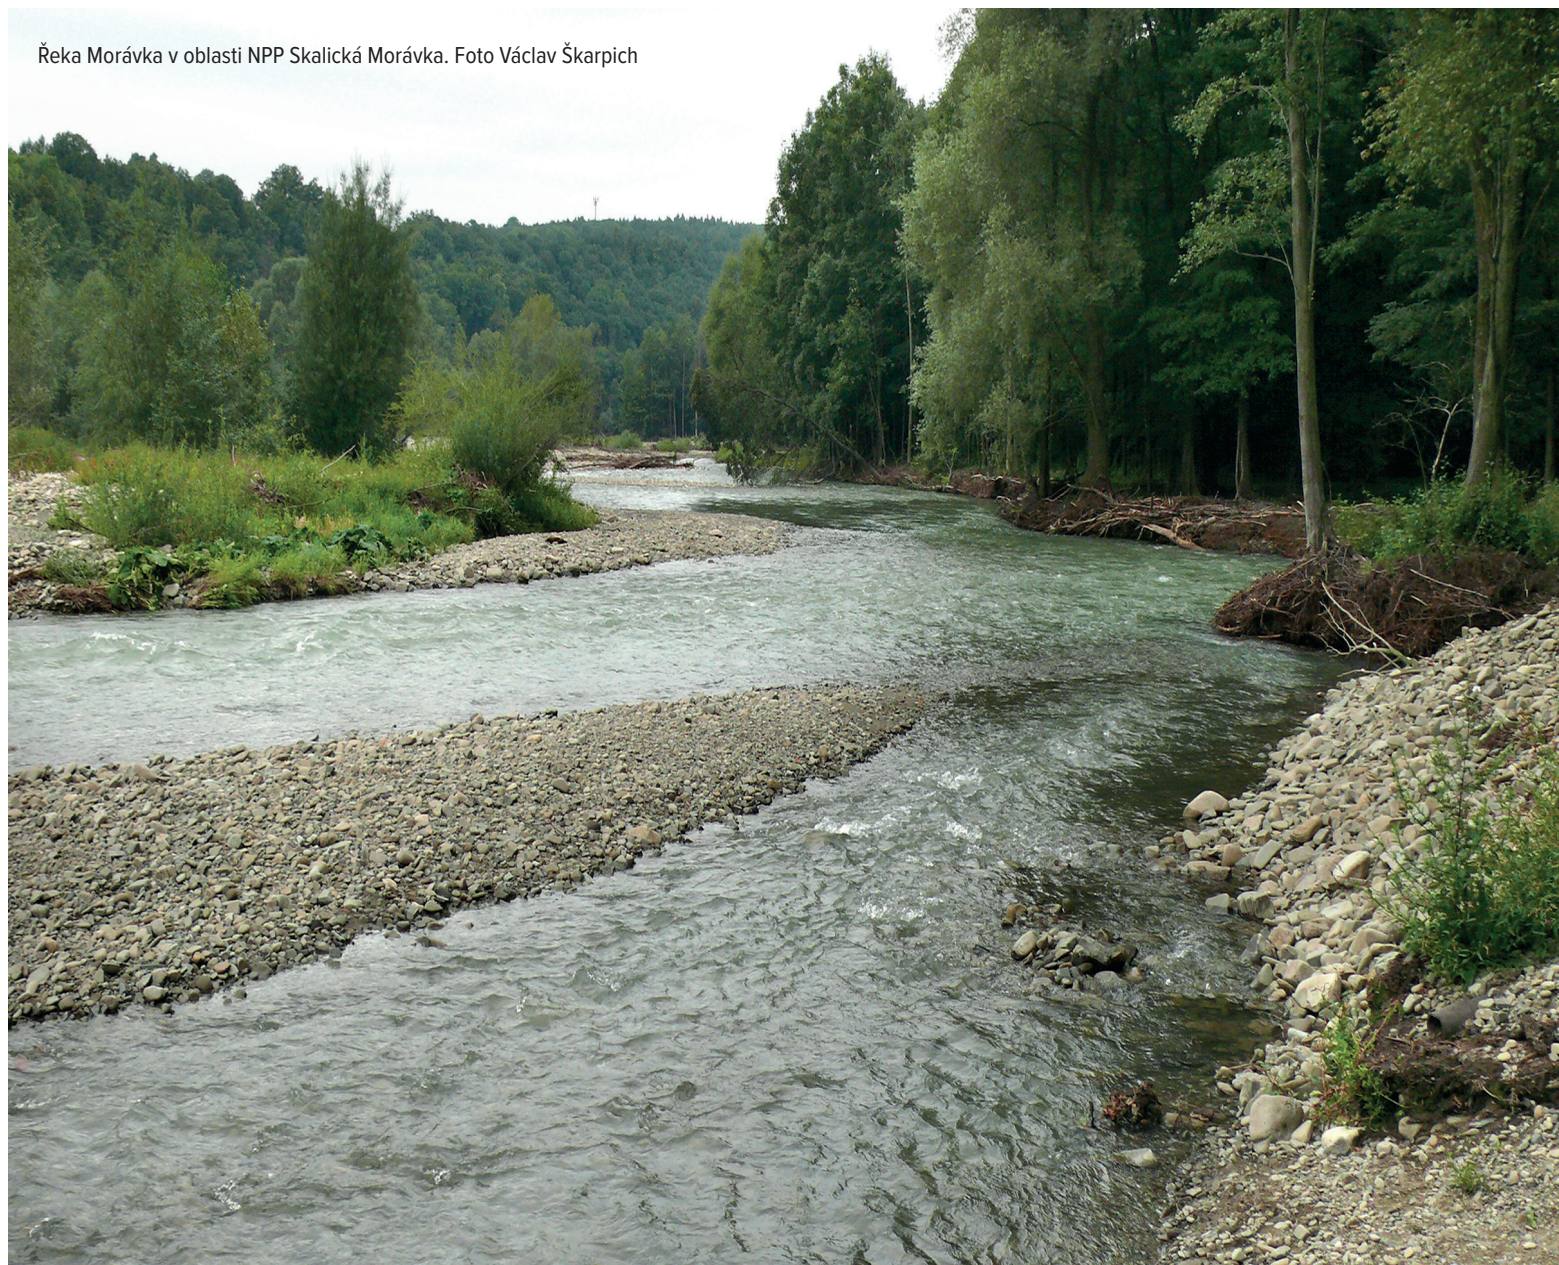
Řeka Morávka v oblasti NPP Skalická Morávka. Foto Václav Škarpich

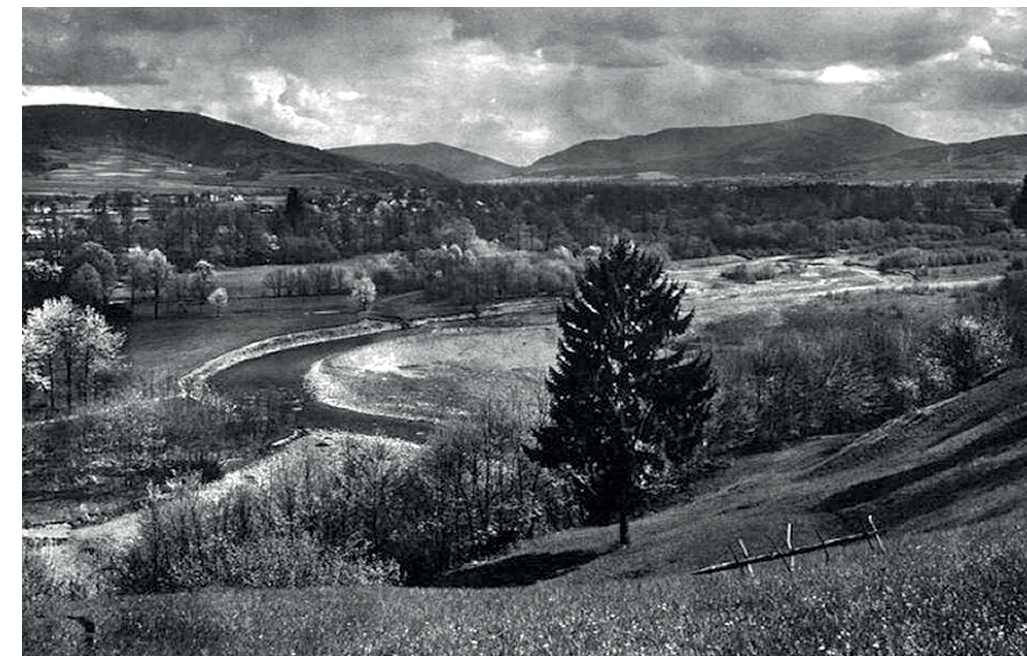
Řeka Morávka v oblasti NPP Skalická Morávka v roce 1946 Zdroj: SOkA Frýdek-Místek

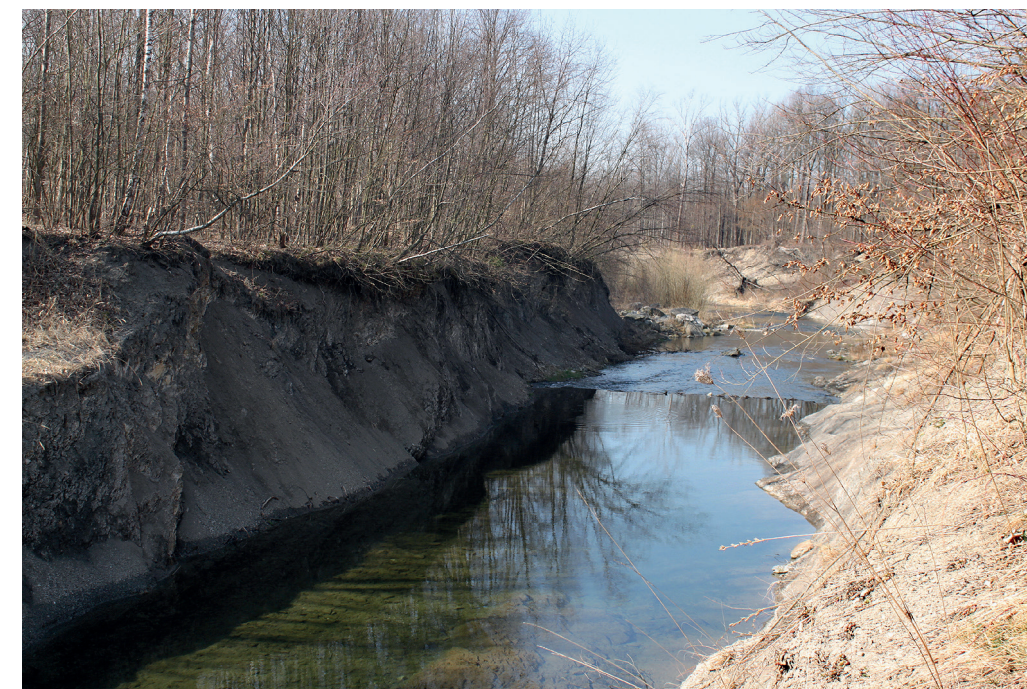
Řeka Morávka v oblasti tzv. Kaňonu v dolní oblasti povodí. Foto Václav Škarpich

V dolním úseku (tzv. kaňonu, ř. km 0,0–7,0) došlo během posledních čtyřiceti let ke snížení původního dna v dolním úseku (tzv. kaňonu, ř. km 0,0–7,0) místy až o 8 m, což ukazuje na průměrnou rychlost zahlubování 12–24 cm za rok (Škarpich a kol. 2013). To představuje jednu z nejvyšších zjištěných hodnot zahlubování v celé oblasti karpatského flyše v České republice nebo v Polsku. Hlavním důvodem byly výše zmíněné stavby Frýdeckého a Konečného jezu. Tyto jezy přispěly k deficitu splavenin a nastartování vlivu efektu hladové vody. Následná destrukce jezu pak přispěla k akceleraci zpětné eroze směrem proti prou-

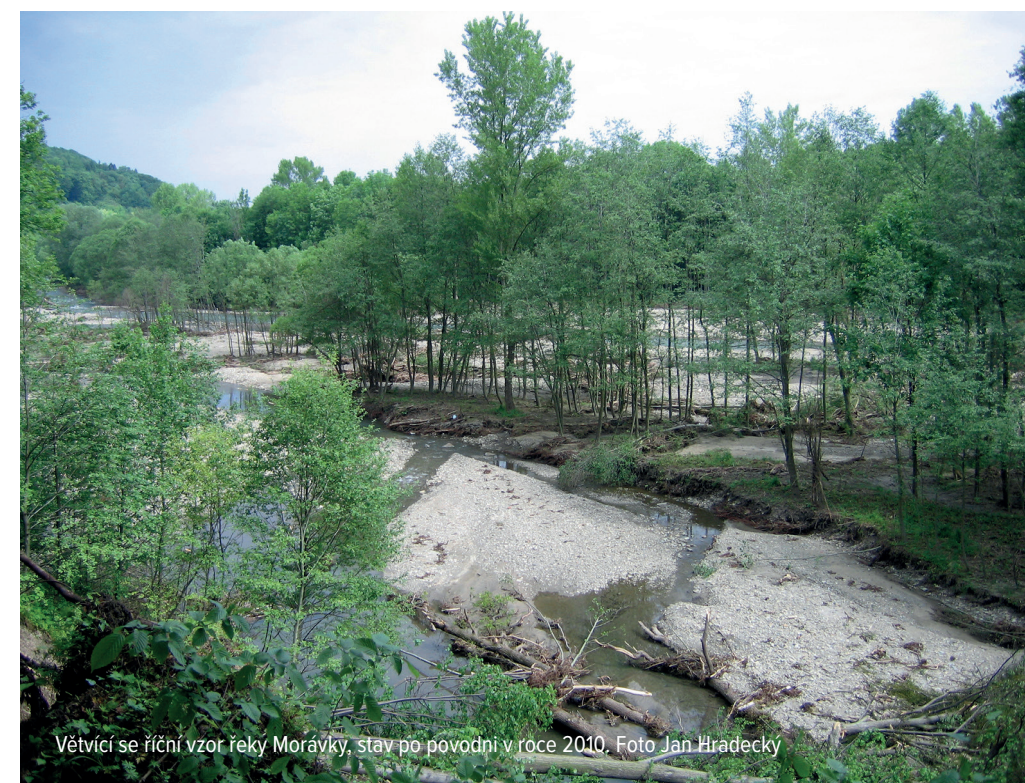
Větvičí se říční vzor řeky Morávky, stav po povodni v roce 2010. Foto Jan Hradecký

du (Tureček 2001; Škarpich et al. 2013). Další úsek hloubkové eroze je v součásti pod jezem ve Vyšních Lhotách až po těleso údolní nádrže Morávka. Pod jezem ve Vyšních Lhotách, v prostoru lokálního rozšíření koryta vybudovaného jako revitalizační opatření, došlo během jediné povodňové události v roce 2010 k zahloubení koryta do skalního podloží až o 2 m (Škarpich a kol. 2013). V úseku od jezu po údolní nádrž Morávka byla hloubková eroze pozorována hlavně po výstavbě údolní nádrže Morávka. Z archivních materiálů vyplývá, že při povodni v roce 1966 (před dostavbou údolní nádrže) koryto Morávky stále aktivně měnilo směr a docházelo k transportu a přeplavování šterkových sedimentů. Následná povodeň v roce 1970 (po dostavbě) způsobila pod hrází zahloubení koryta o 0,5 až 1,0 m s akumulací erodovaného materiálu níže po toku. Povodeň v roce 1972 erozi dále akcelerovala a úroveň dna se snížila v průměru o dalších 0,5 m (ISOka Frýdek-Místek). V současnosti je v tomto úseku koryto stabilizováno břehovým opevněním a množstvím umělých stupňů, které snižují rychlost a erozivní účinky proudění vody. Právě opevnění břehů také ovlivňuje efekt hladové vody v celém povodí Morávky. V úsecích, kde má řeka negativní bilanci šterkových sedimentů (např. pod údolní nádrží Morávka), je jediným potenciálním zdro-

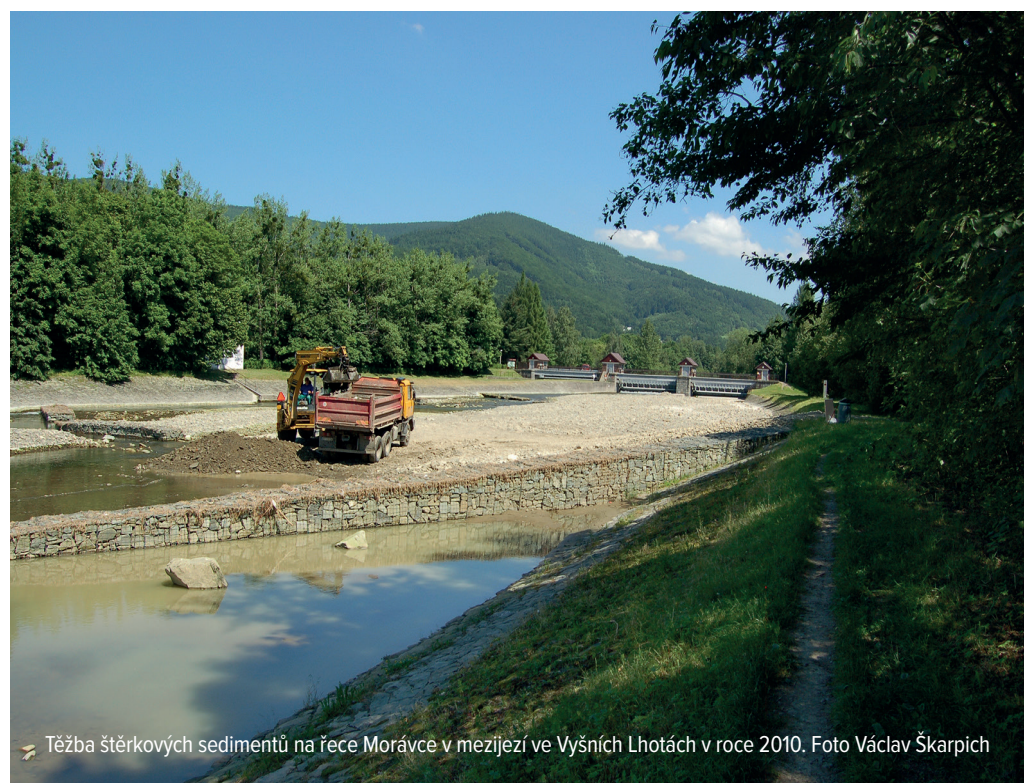
Těžba šterkových sedimentů na řece Morávce v mezijezí ve Vyšních Lhotách v roce 2010. Foto Václav Škarpich
